DRONNINGENSGT.

ANTIKVARISK REGISTER FOR TRONDHEIM — Bebyggelse

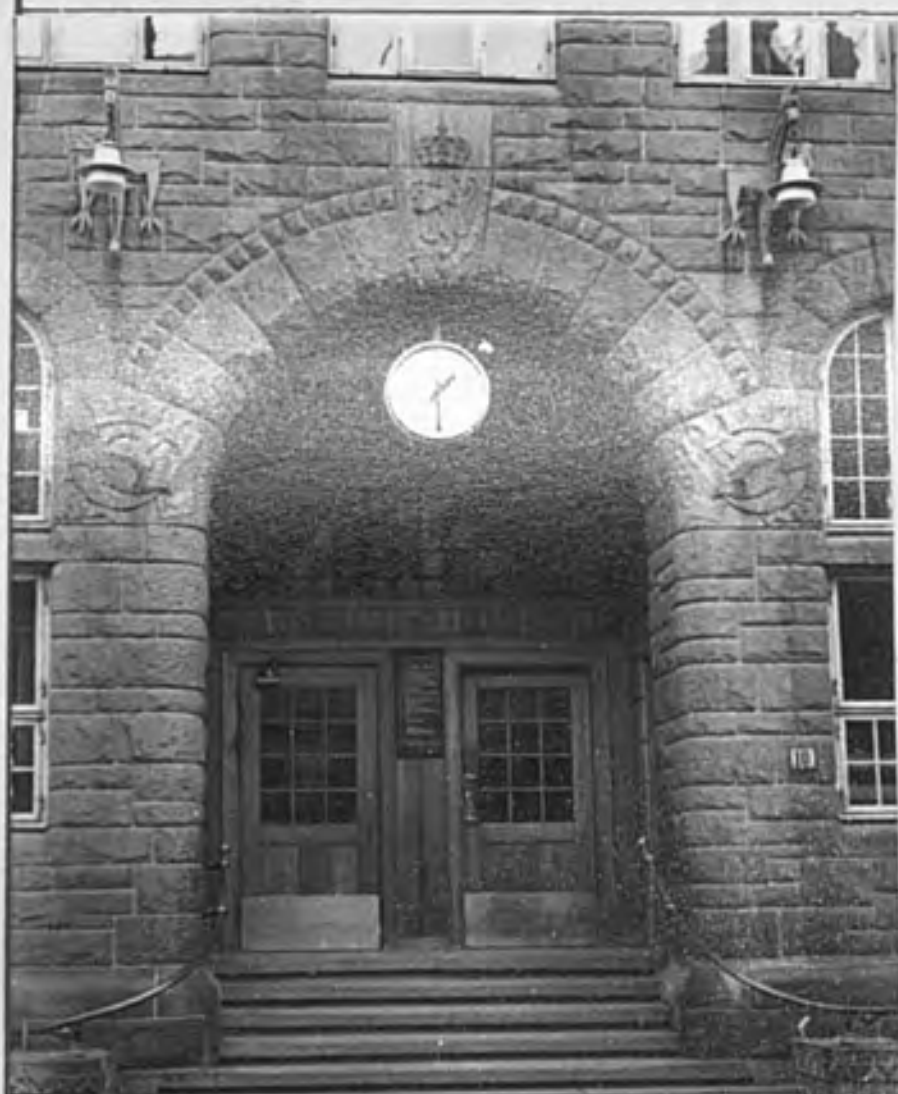
149.45

Karakteristiske institusjonsbygg fra den romantiske periode omkring 1910, råkopp og jugendmotiver. En av de ledende jugend-arkitekter i Trondheim. Noe endret, men i hovedtrekkene bevart som ved oppförelsen.

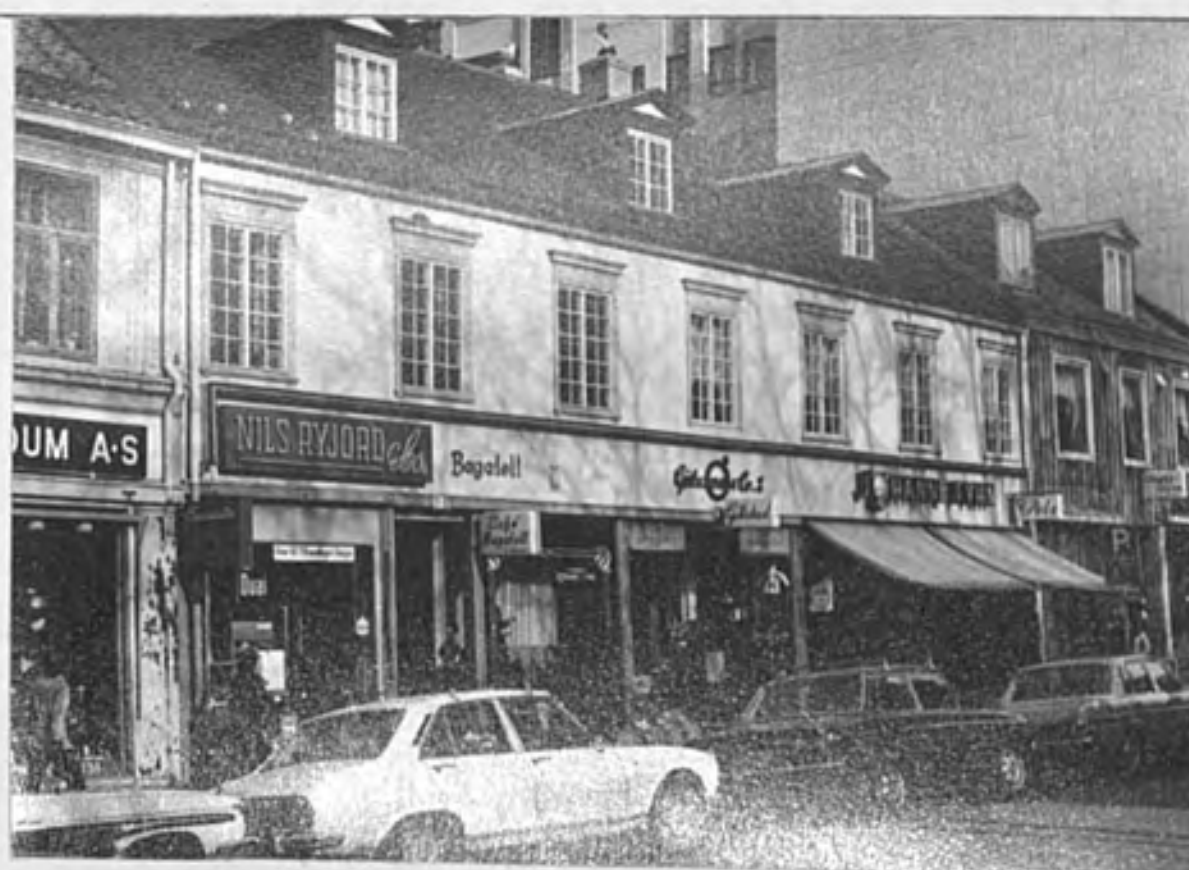
149.40

Ordinær gård oppført etter brannen 1841. Rappingen er neppe opprinnelig. Gården er sterkt forandret, men endringene i eksteriøret er utført på en måte som samsvarer med husets karakter. Ennå er miljøet forholdsvis intakt slik det var i 1840-årene.
